## Mängelliste Concorde Centurion 860 LI

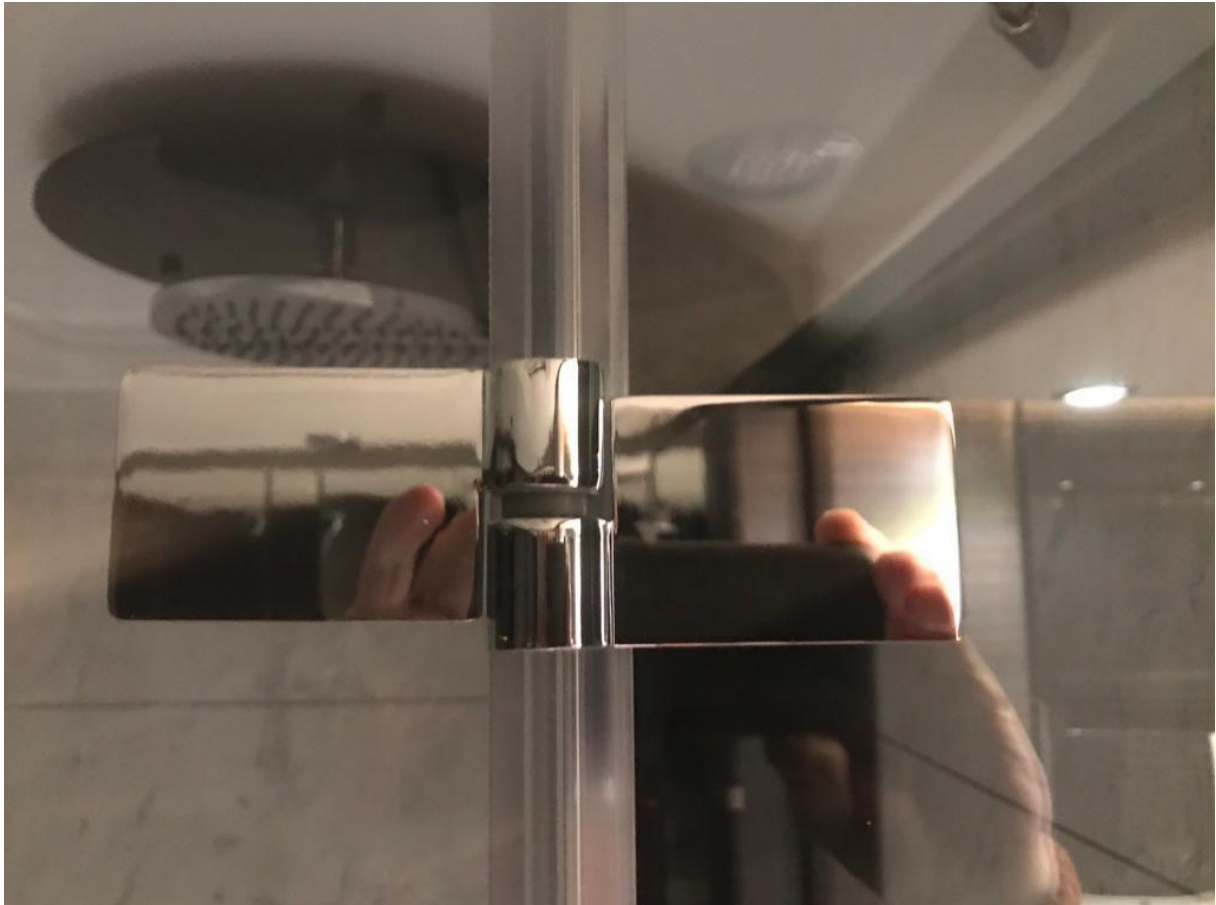
### 1. Duschkabinentür im Scharnier versetzt – großer Spalt

- Siphon drückt während der Fahrt Wasser raus, welches dann in den Wohnraum läuft

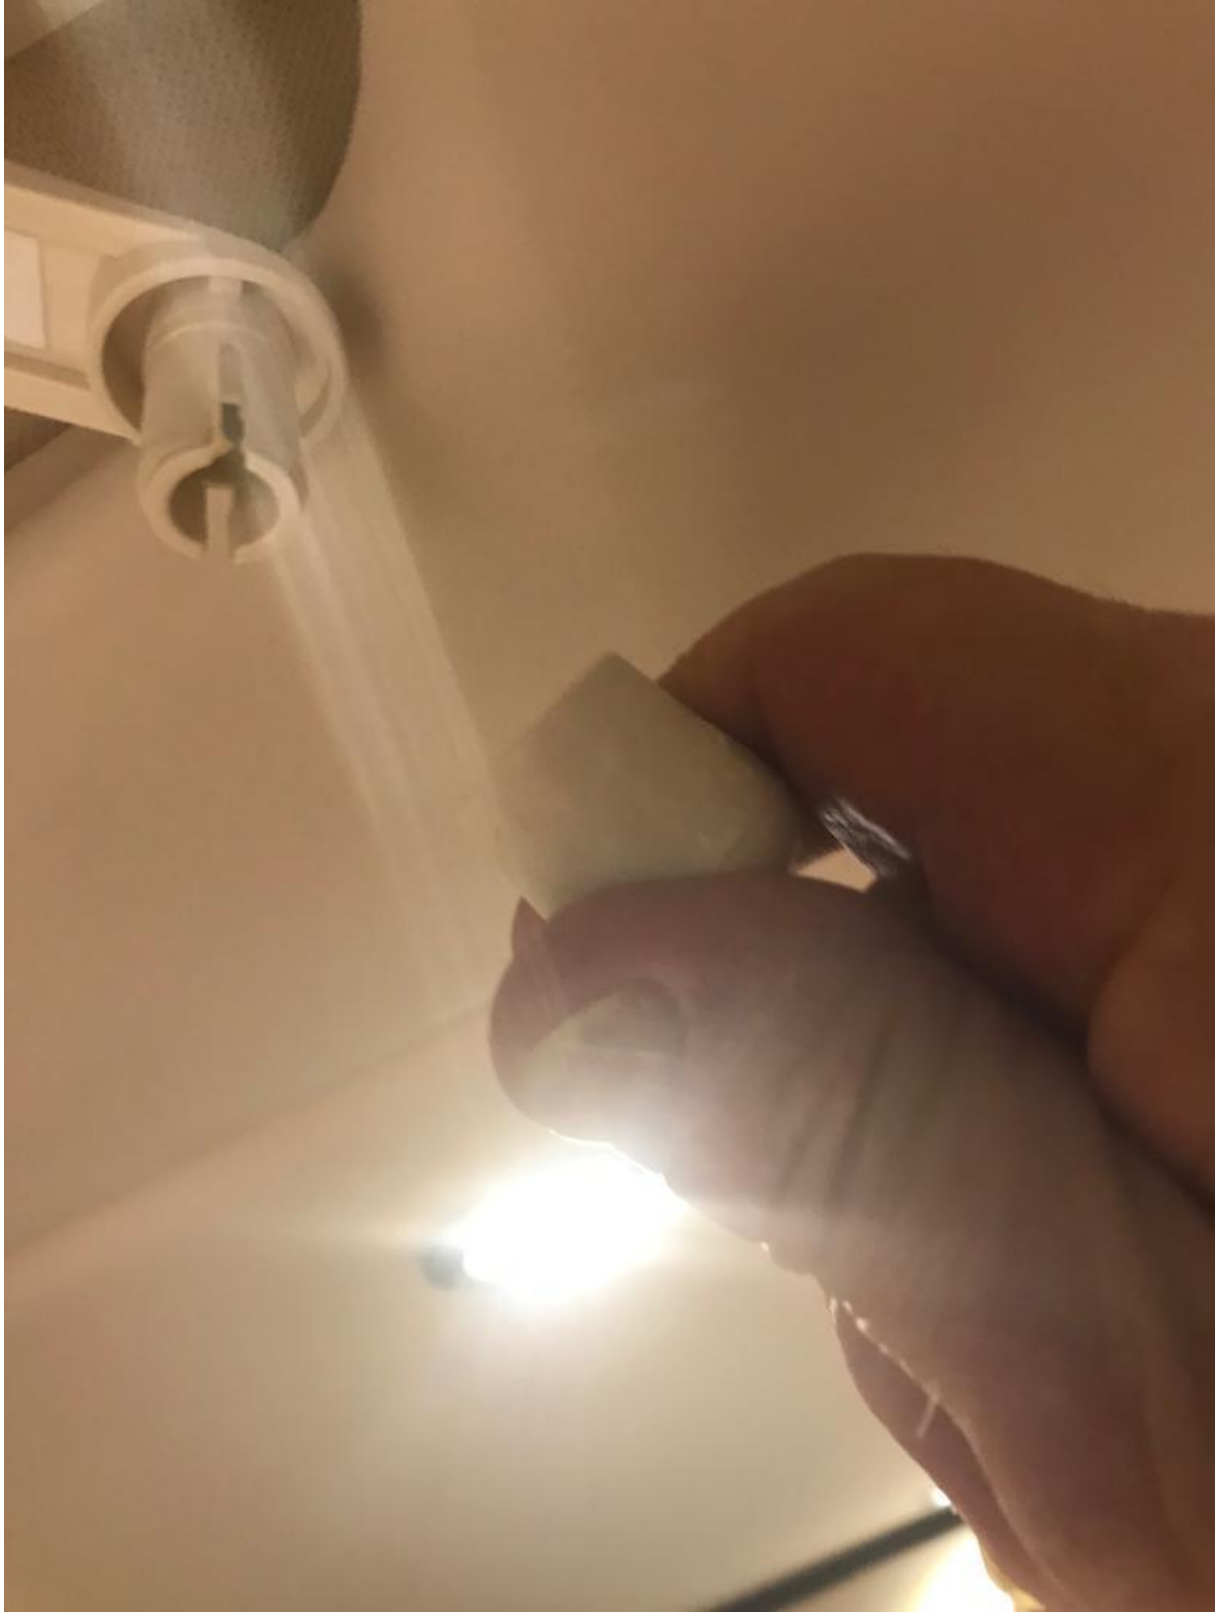
2. Große DACHLUKE im Wohnbereich extrem schwergängig  
Kurbelknopf ausgeleiert

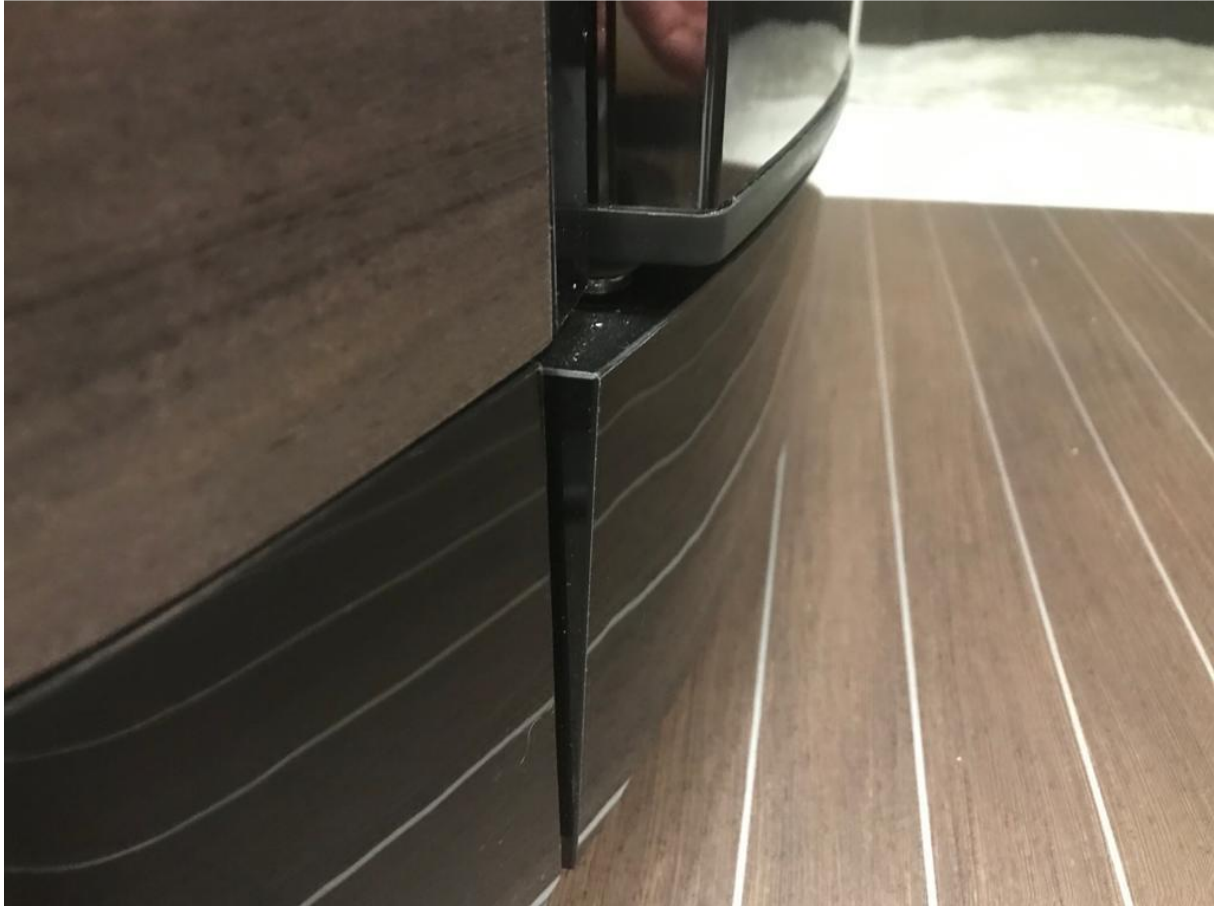
3. (Ohne Foto) Schiebetürelement zum Schlafraum klappert  
(vermutlich Innenverriegelung)
4. Korpus unterhalb Kühlschranks nicht bündig eingebaut

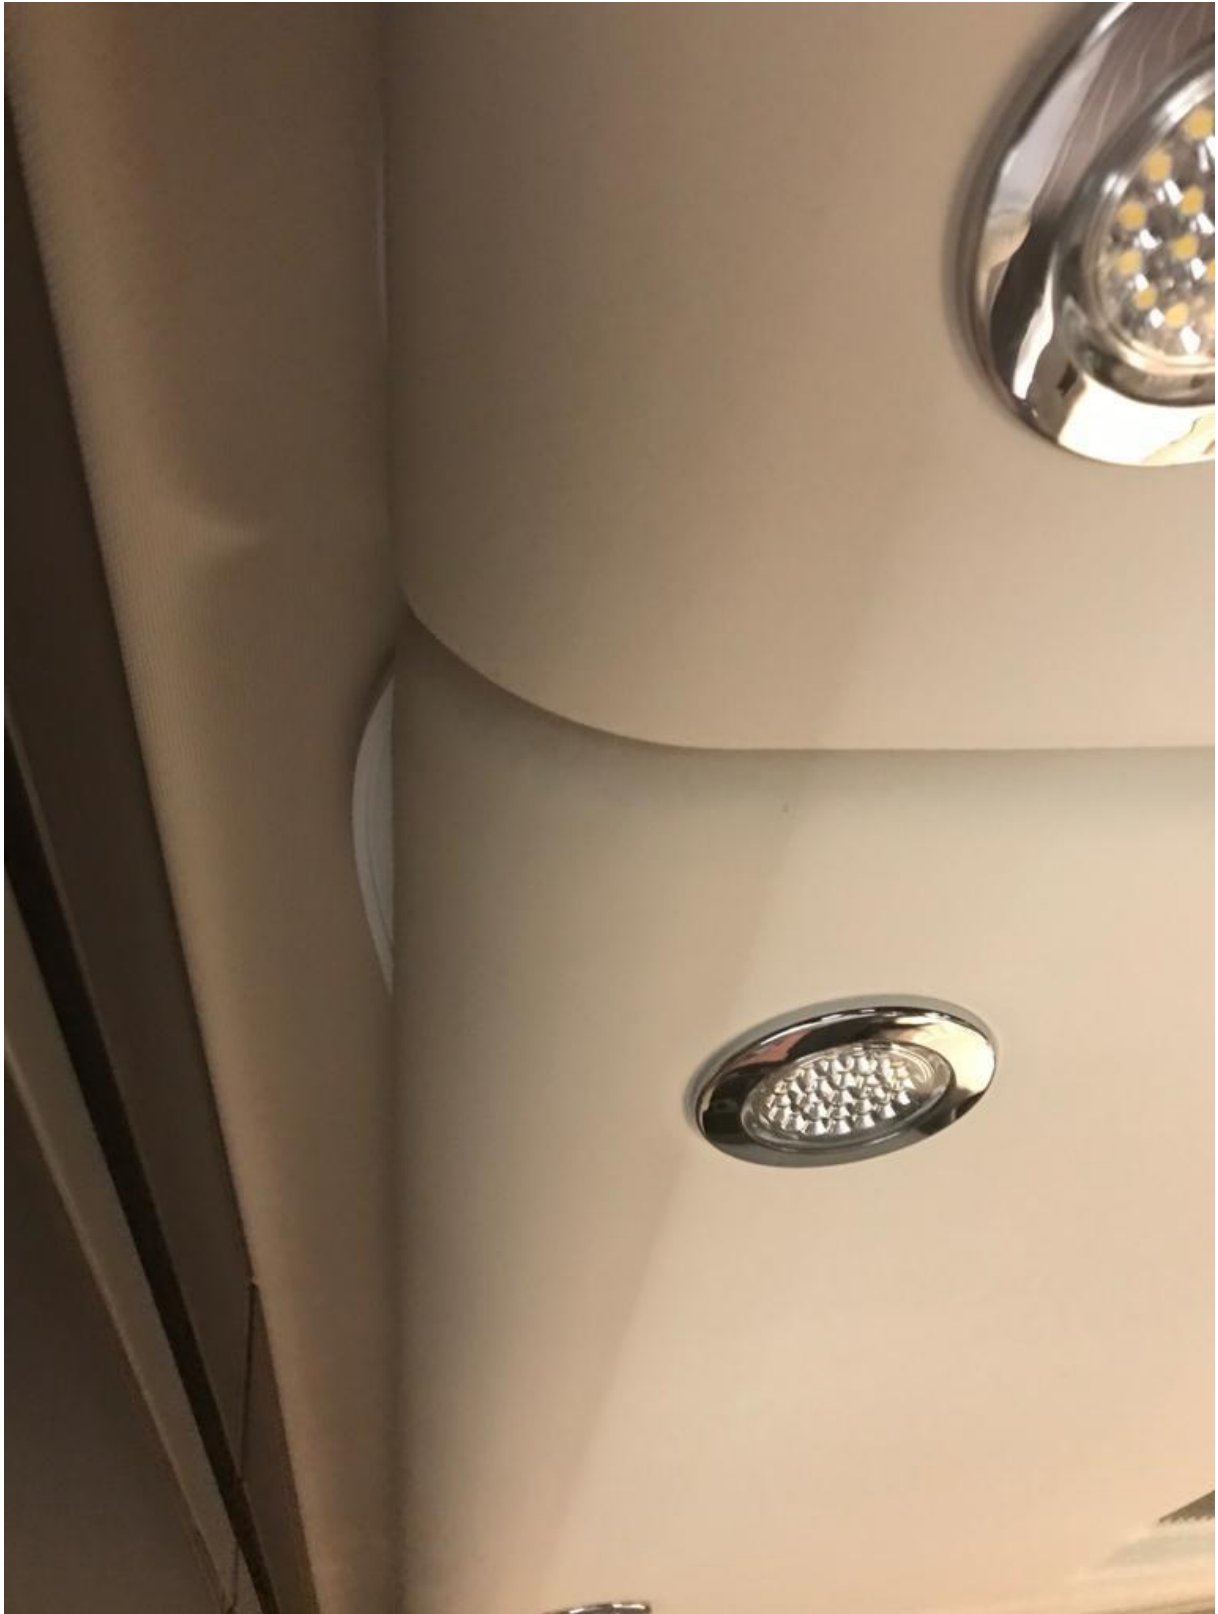
5. Indirekte Beleuchtung Dachhimmel im Wohnbereich oberhalb der Küche ragt in den Innenraum

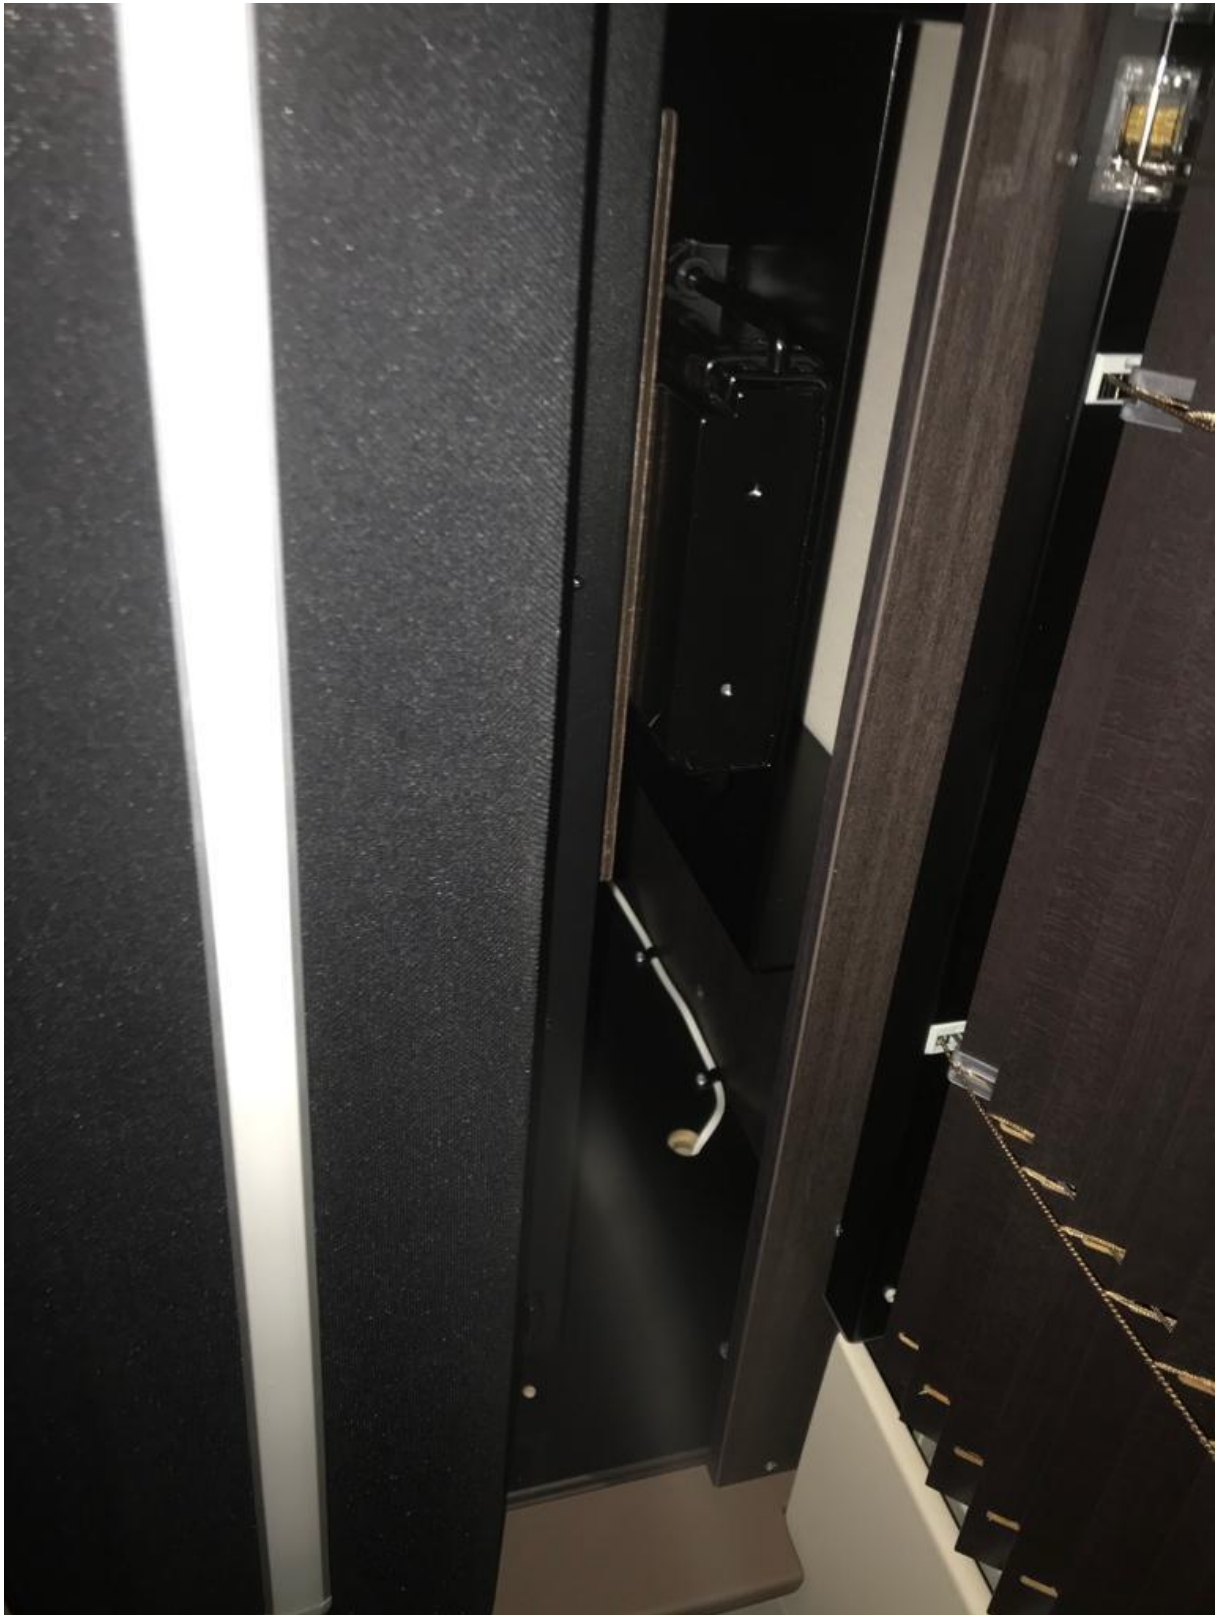
7. Untere Schachtabdeckung im Wohnraum fehlt

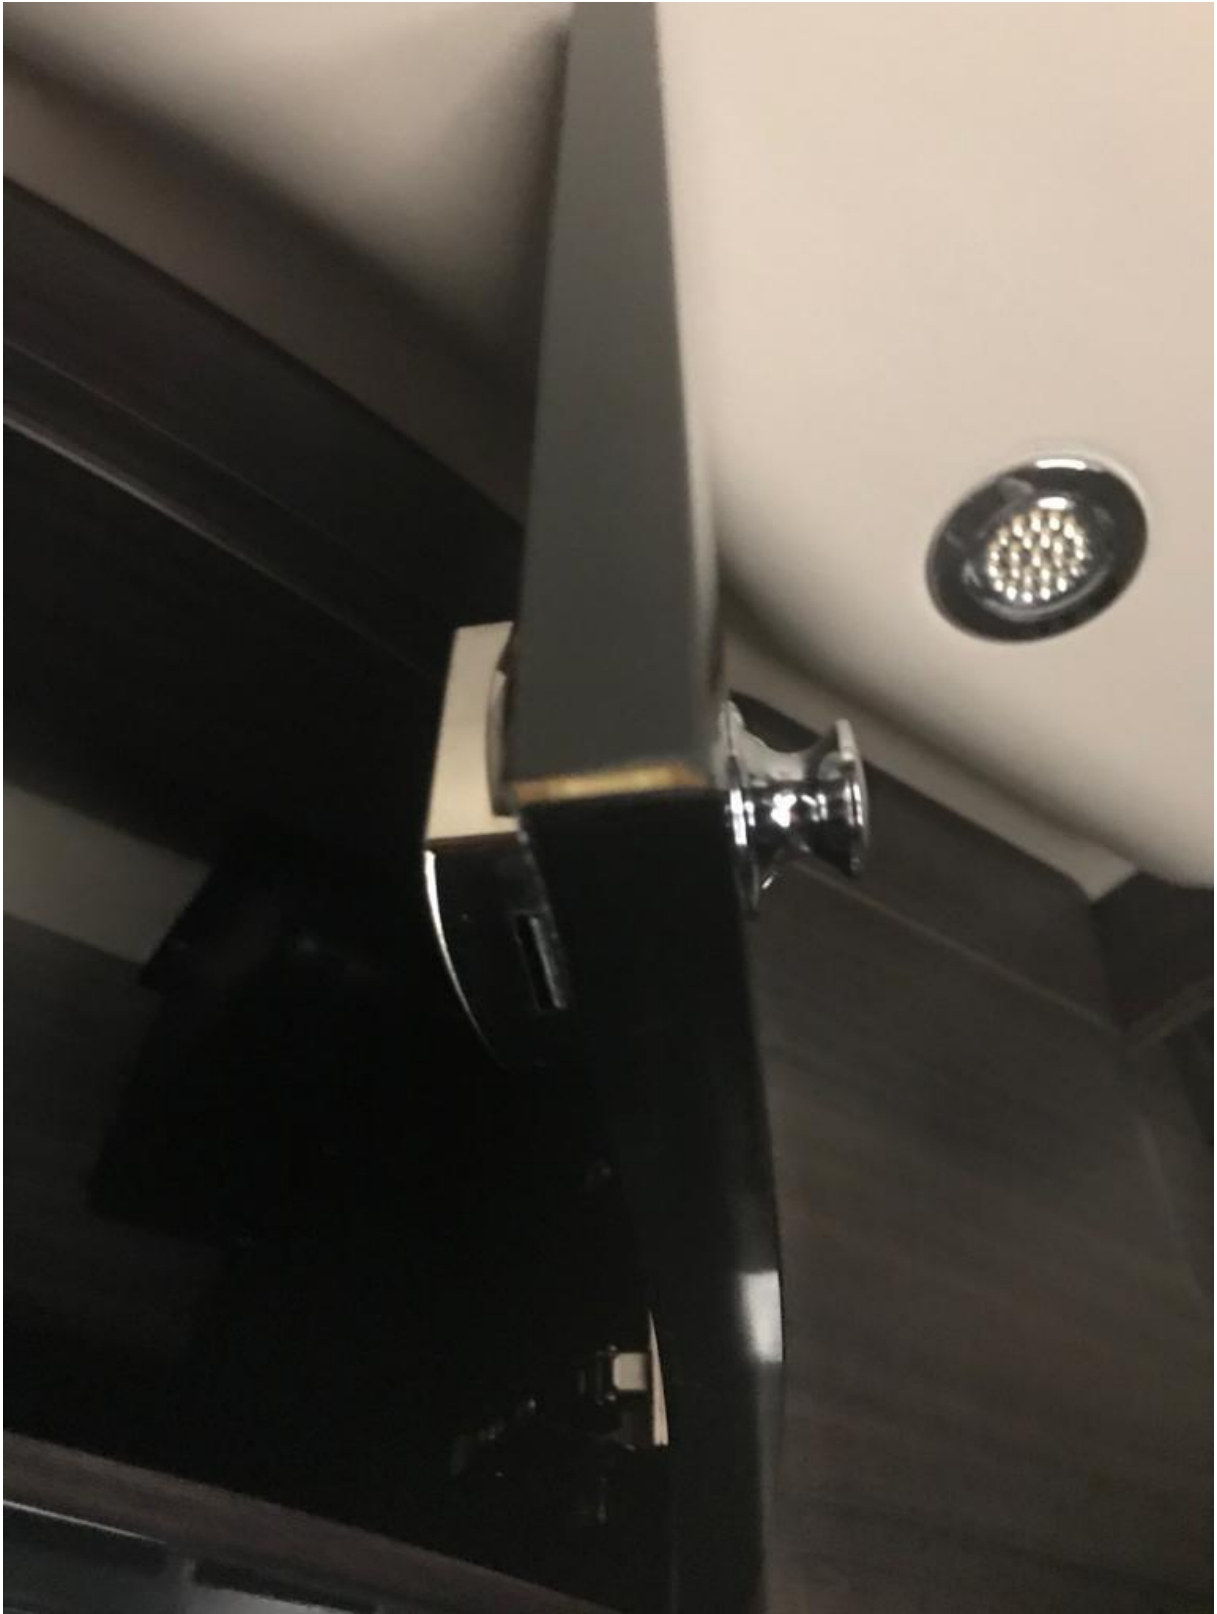
8. Umleimer Klappe oberhalb Grill fehlt ca. 1cm

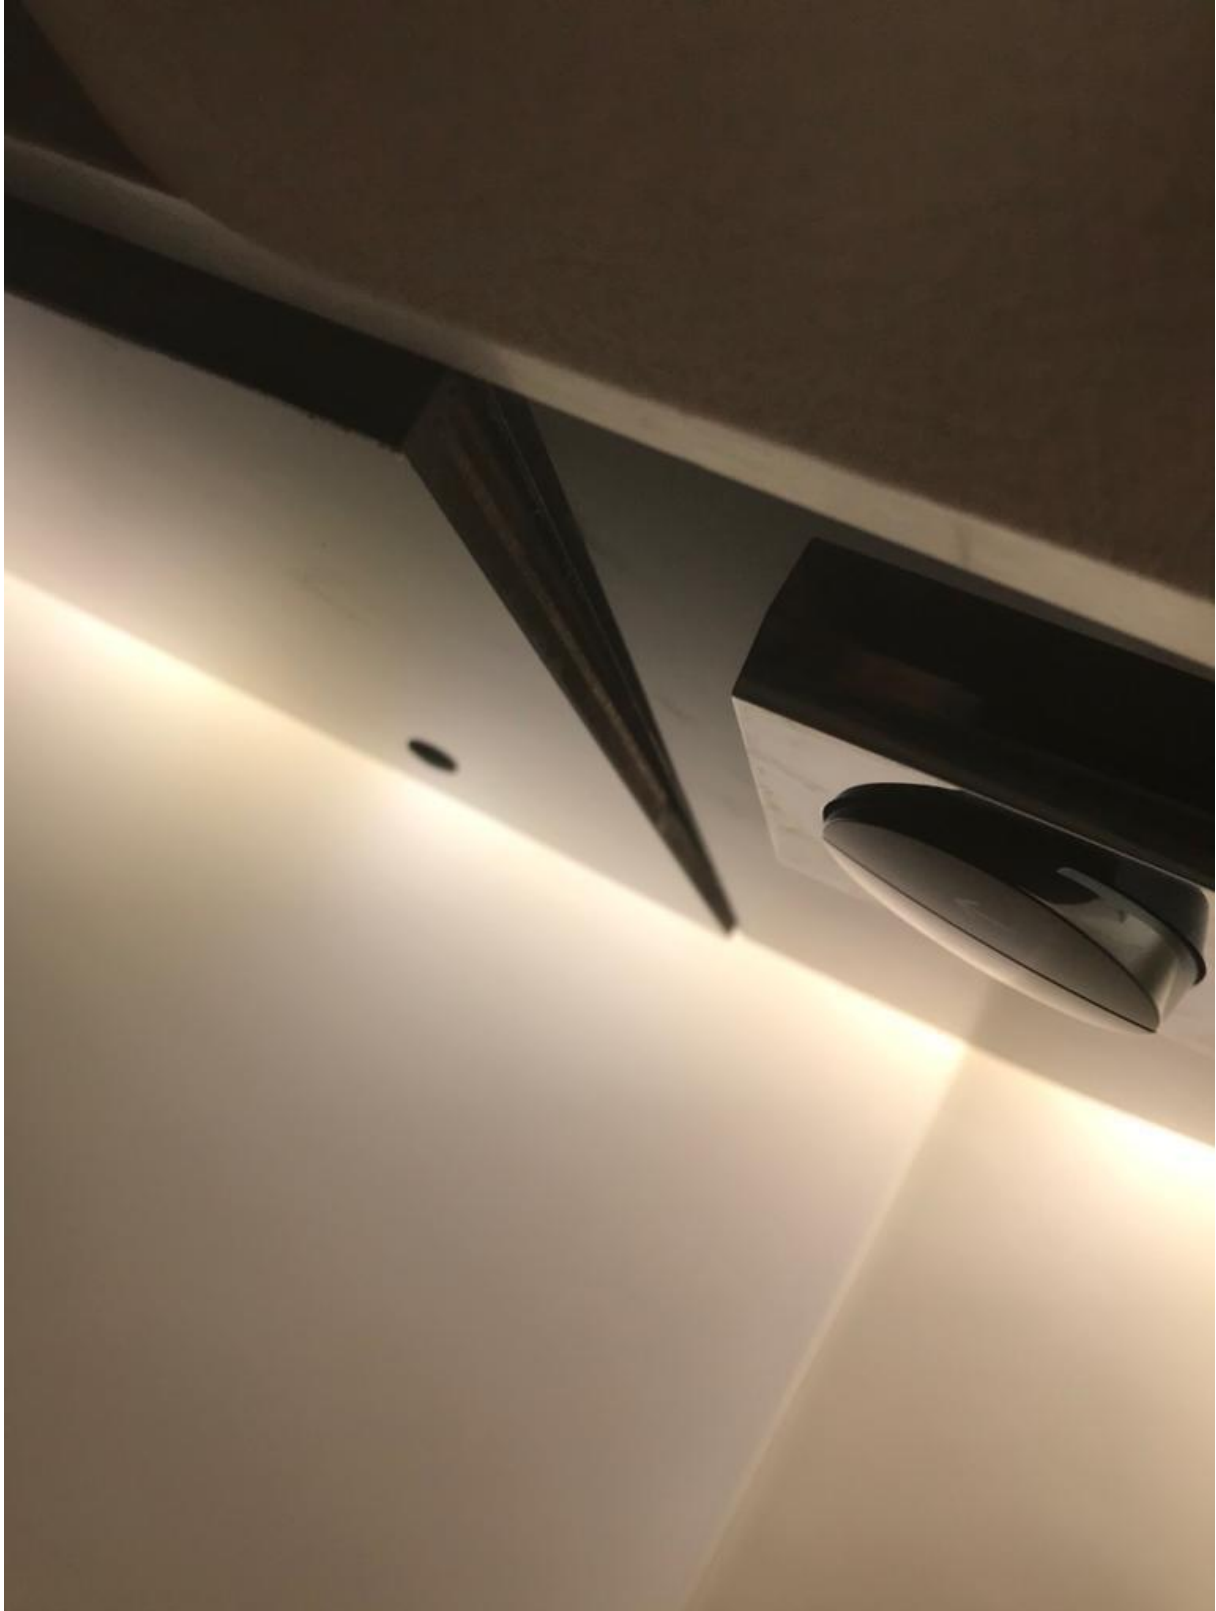
10. Abdeckung Schalter Hubregal Kaffeemaschine nicht bündig eingebaut

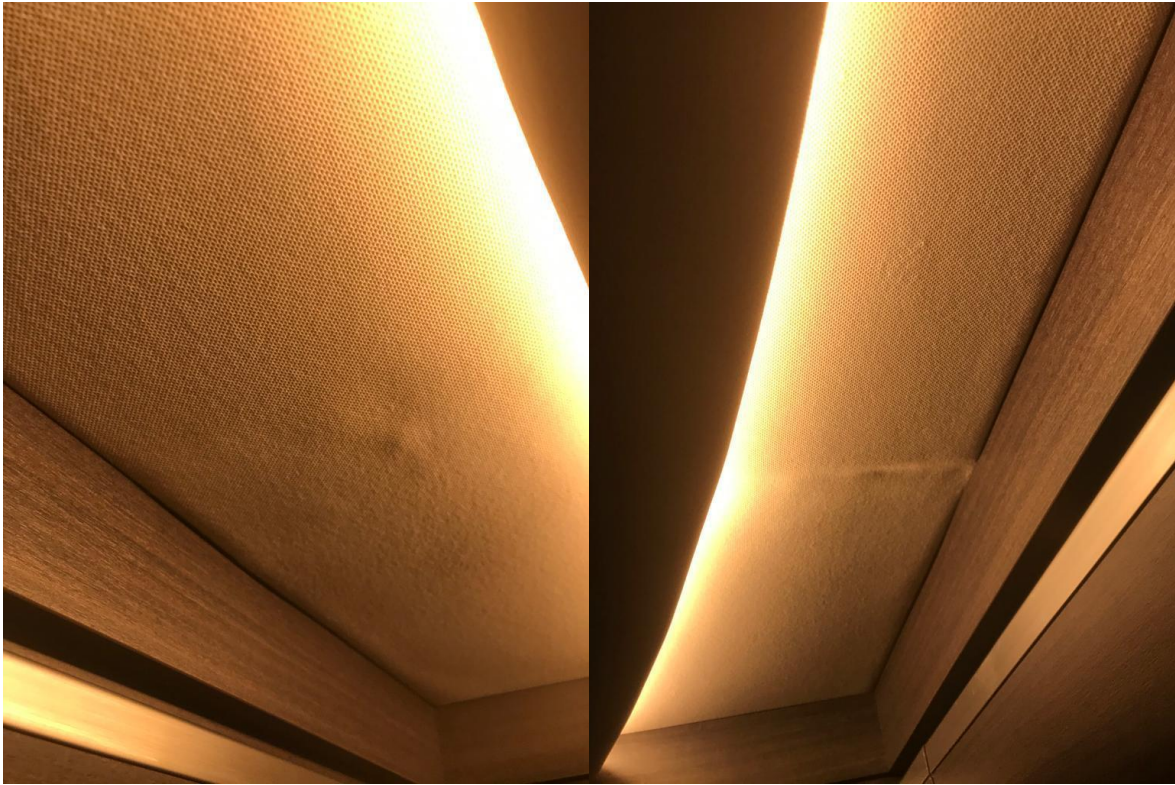
## 11. Verwölbungen in der Dachbespannung vorne links und rechts

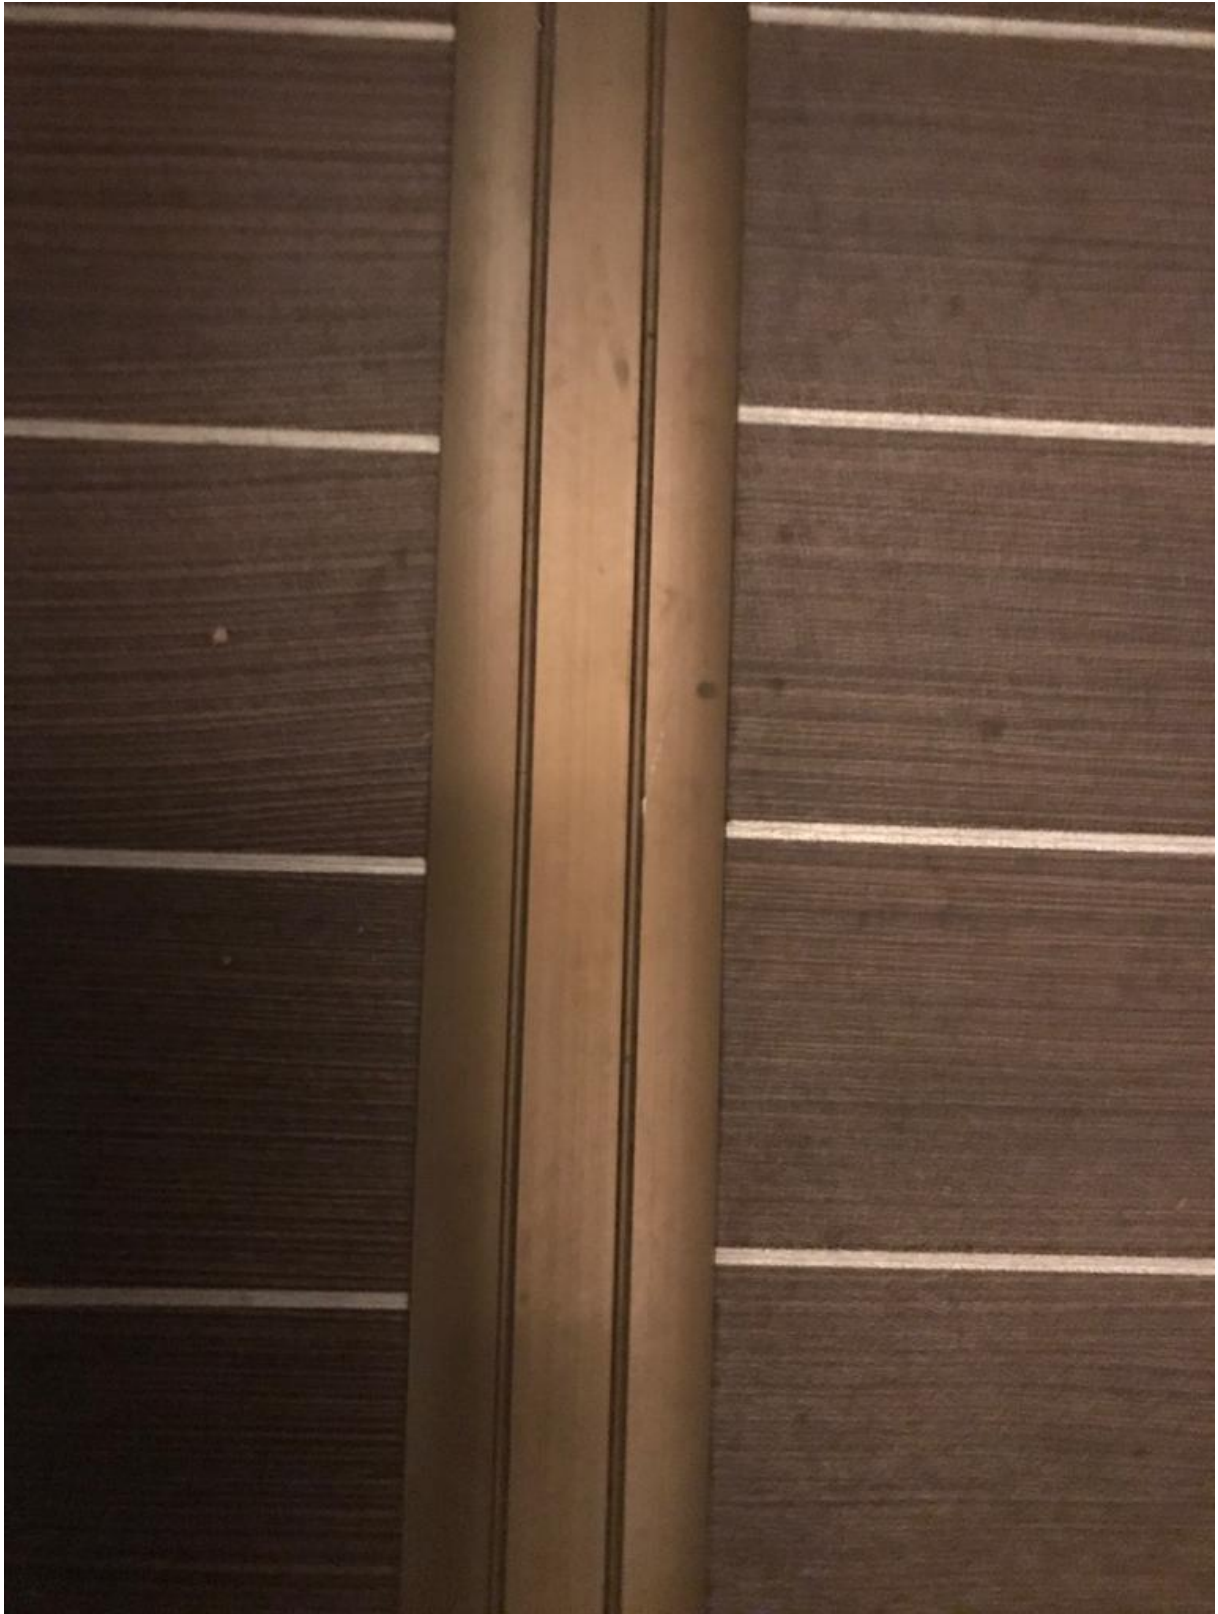
12. maritimer Bodenbelag im Bereich des Fahrerhauses ist versetzt gegen den Wohnraum

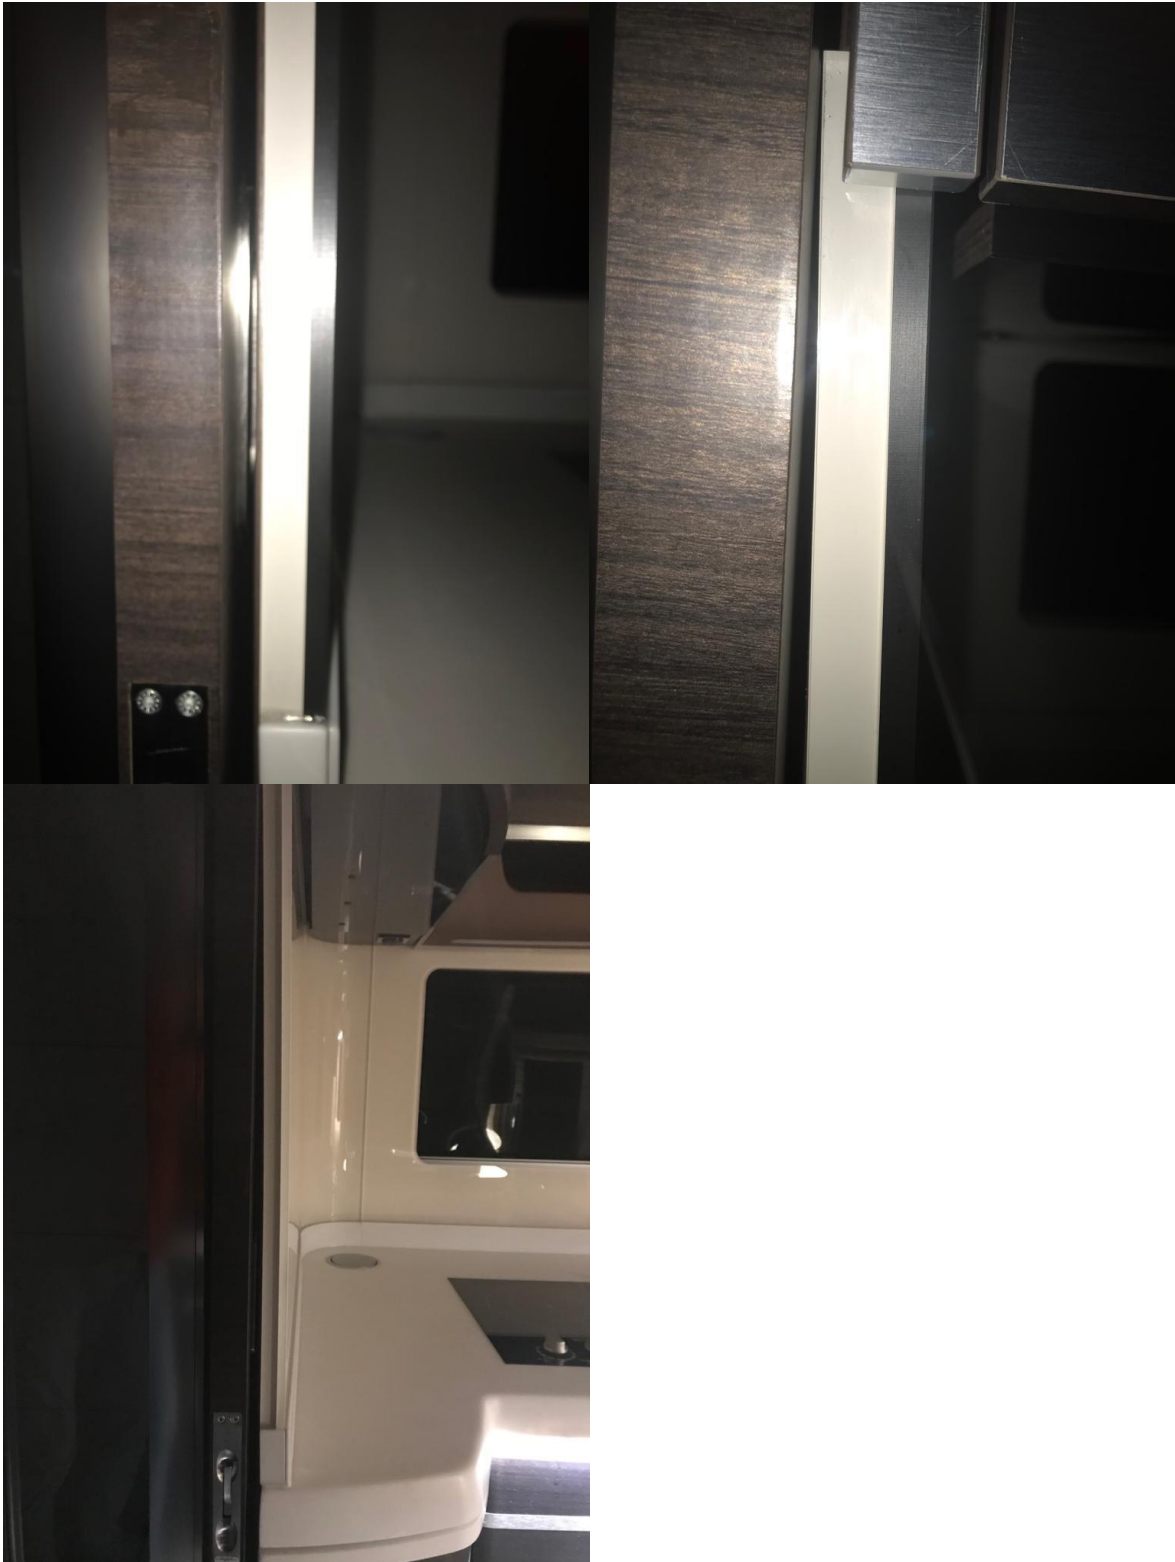
### 13. Küchenwand links verzogen eingebaut

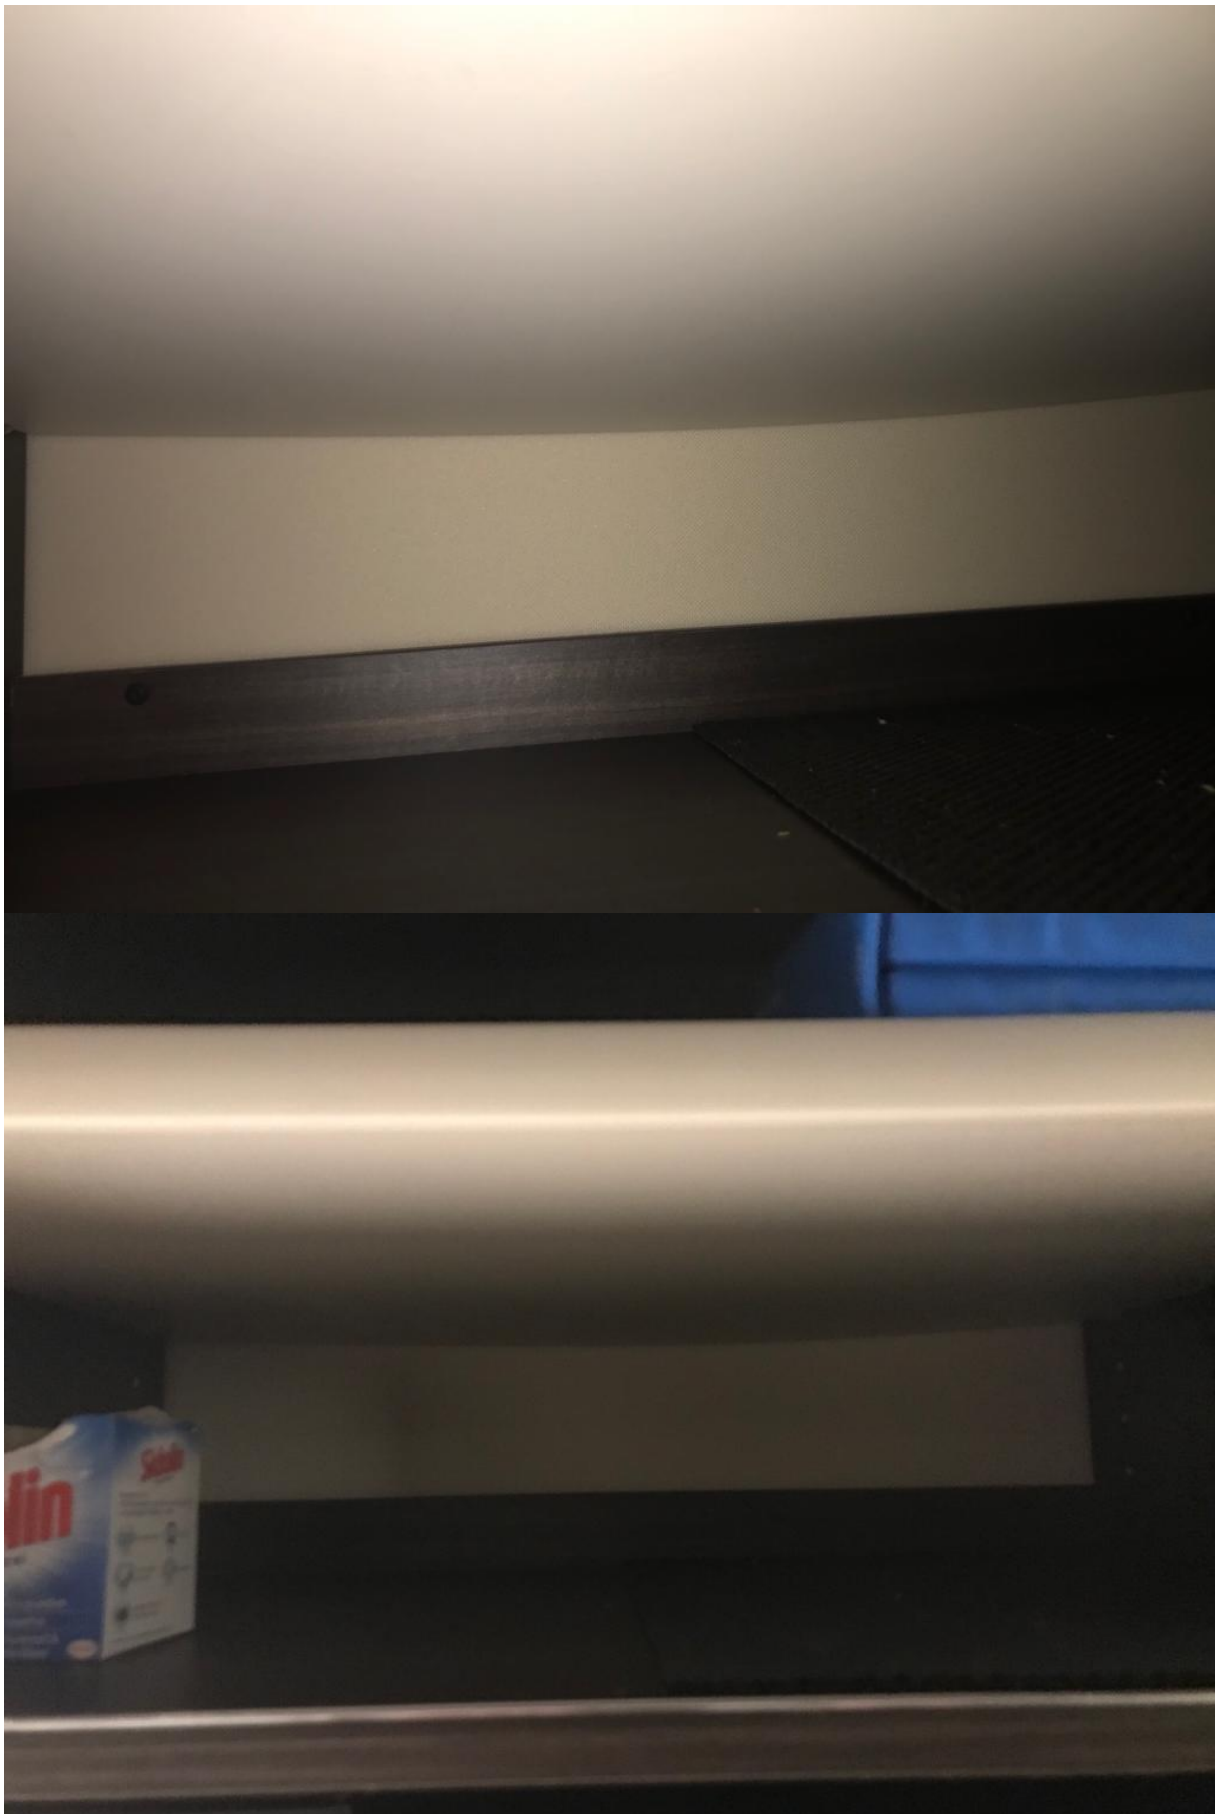
14. Fachböden in den Hängeschränken biegen sich trotz geringer Last durch

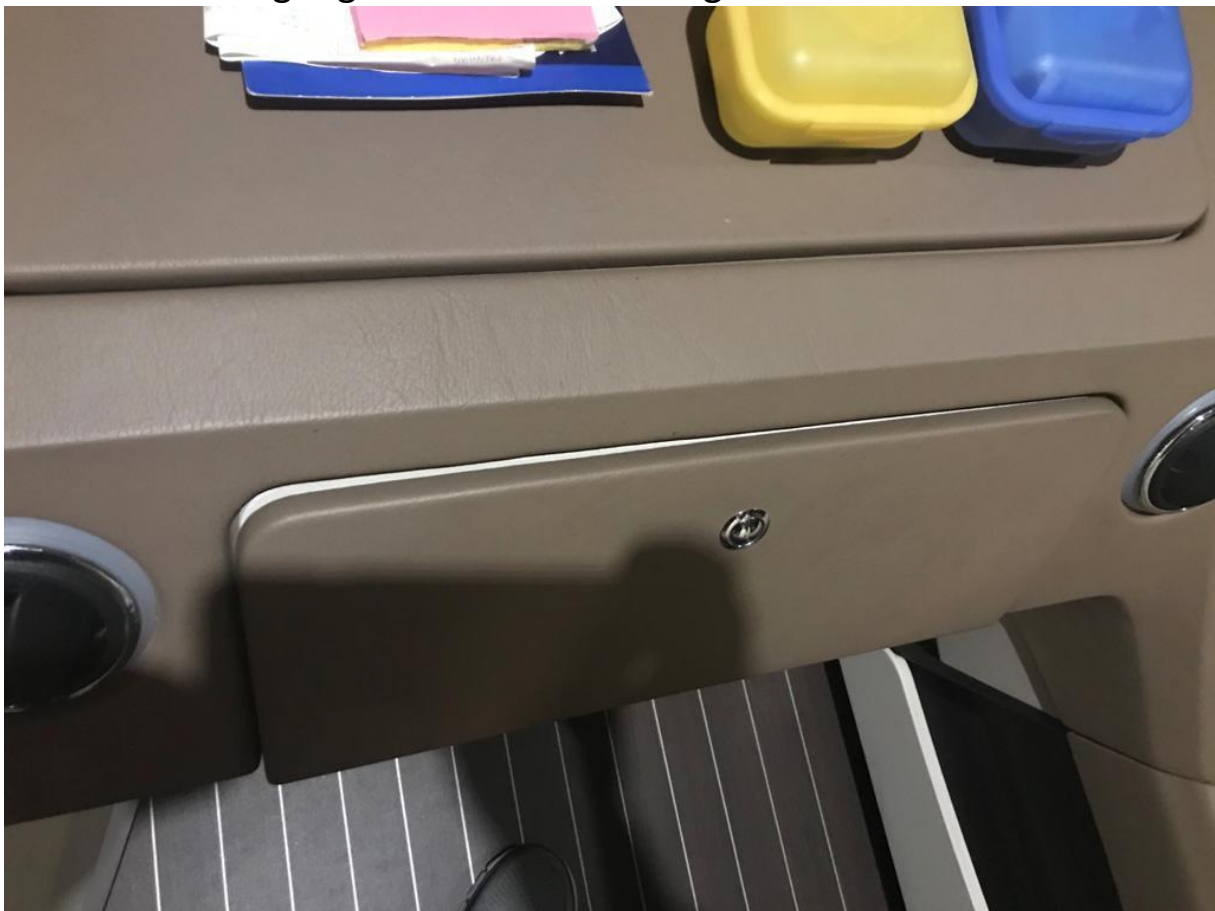
15. (Ohne Bild) Schaltknopf Induktionsherd ist defekt (Dreht durch)
16. (Ohne Bild) Hintere rechte große Stauraumklappe öffnet sich während der Fahrt bei ca. 70 gefahrenen Kilometern 5 x !  
- Der Riegel versetzt sich während der Fahrt und rutscht aus der Falle.
17. (ohne Bild) Fehlermeldung auf Bedienpanel. Touchpanel reagiert sehr träge auf Tastbefehle.
18. (ohne Bild) Solarleistung mangelhaft. Bei direkter Sonneneinstrahlung (August zwischen 11:00 – 14:00 Uhr) maximal 9A Ladeleistung
19. Klappe Handschuhfach ist nicht bündig eingebaut. Schanierbefestigung ist lose und wackelig.

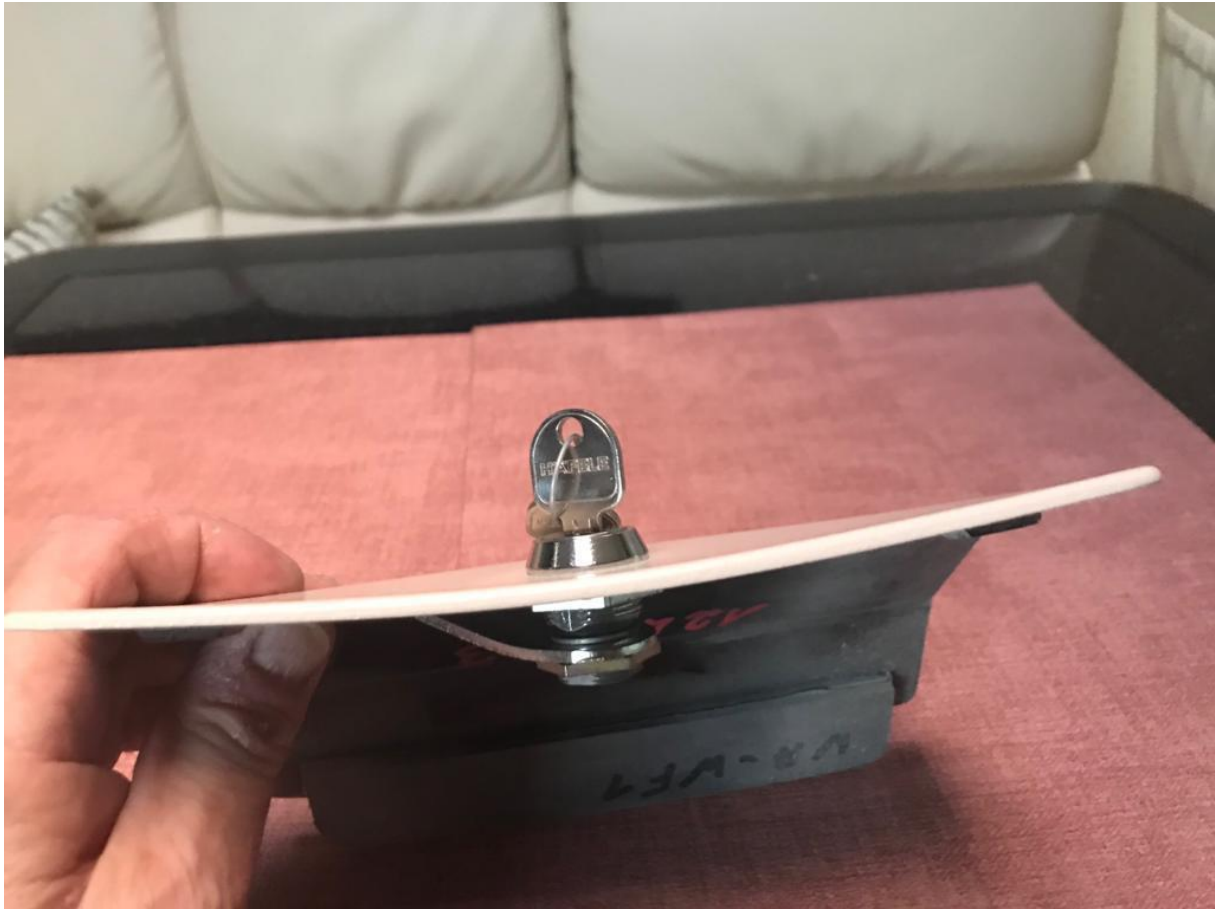
20. Deckel Sicherungskasten Armaturen Brett ist stark verzogen

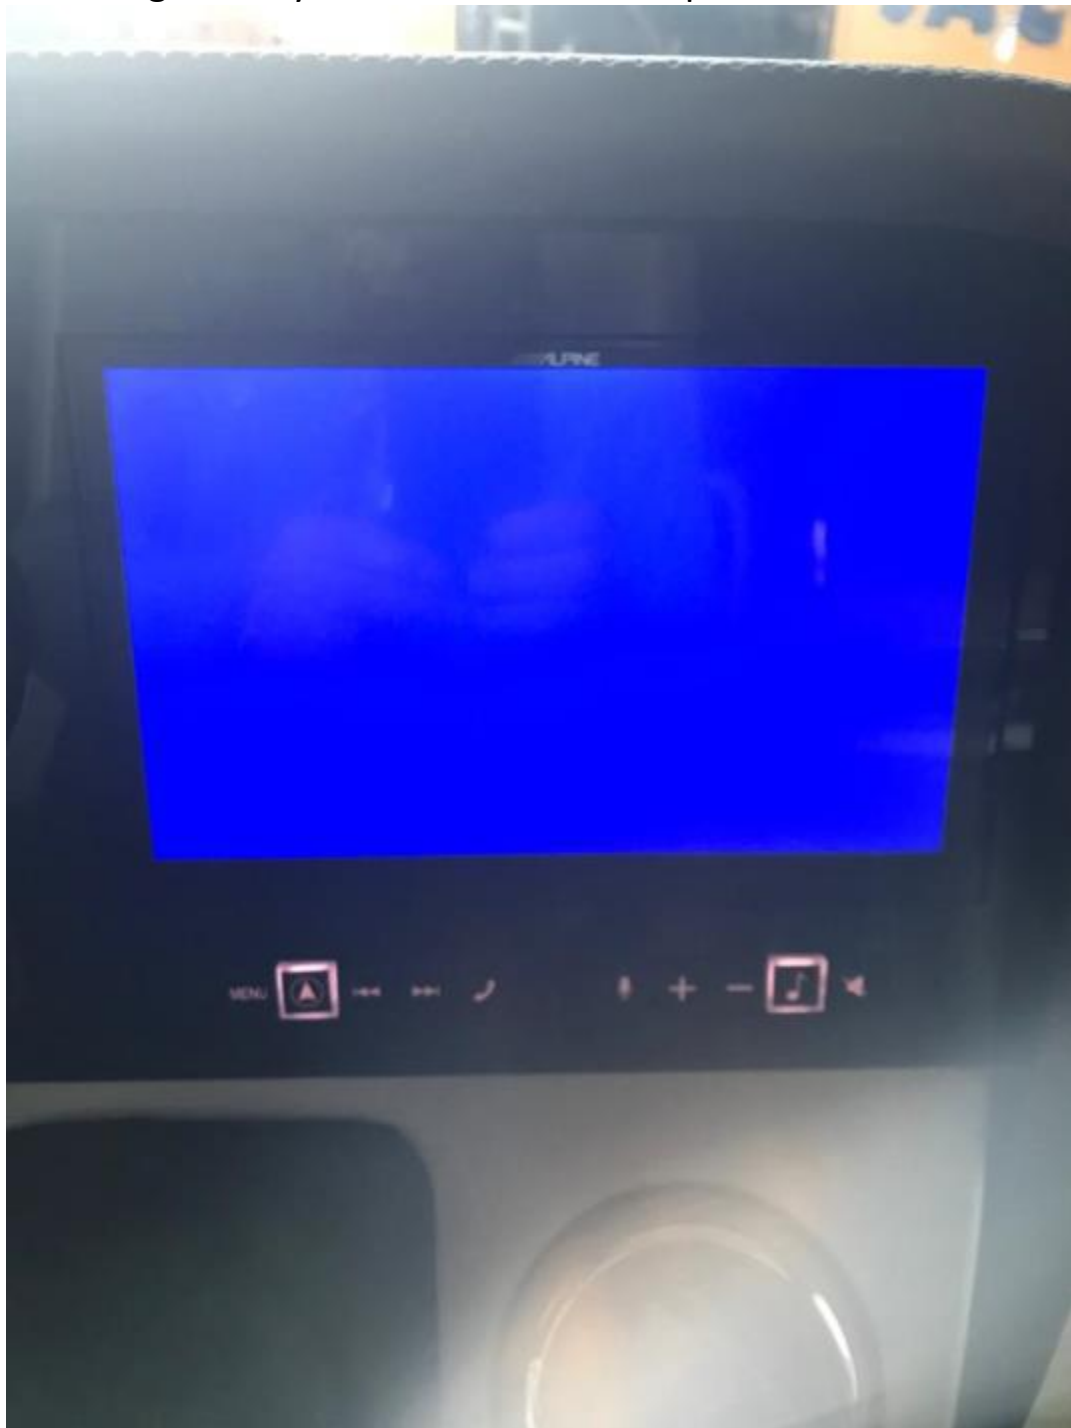
## 21: Navigationssystem und Radio fällt sporadisch aus
