## Mängelliste Concorde Centurion 860 LI

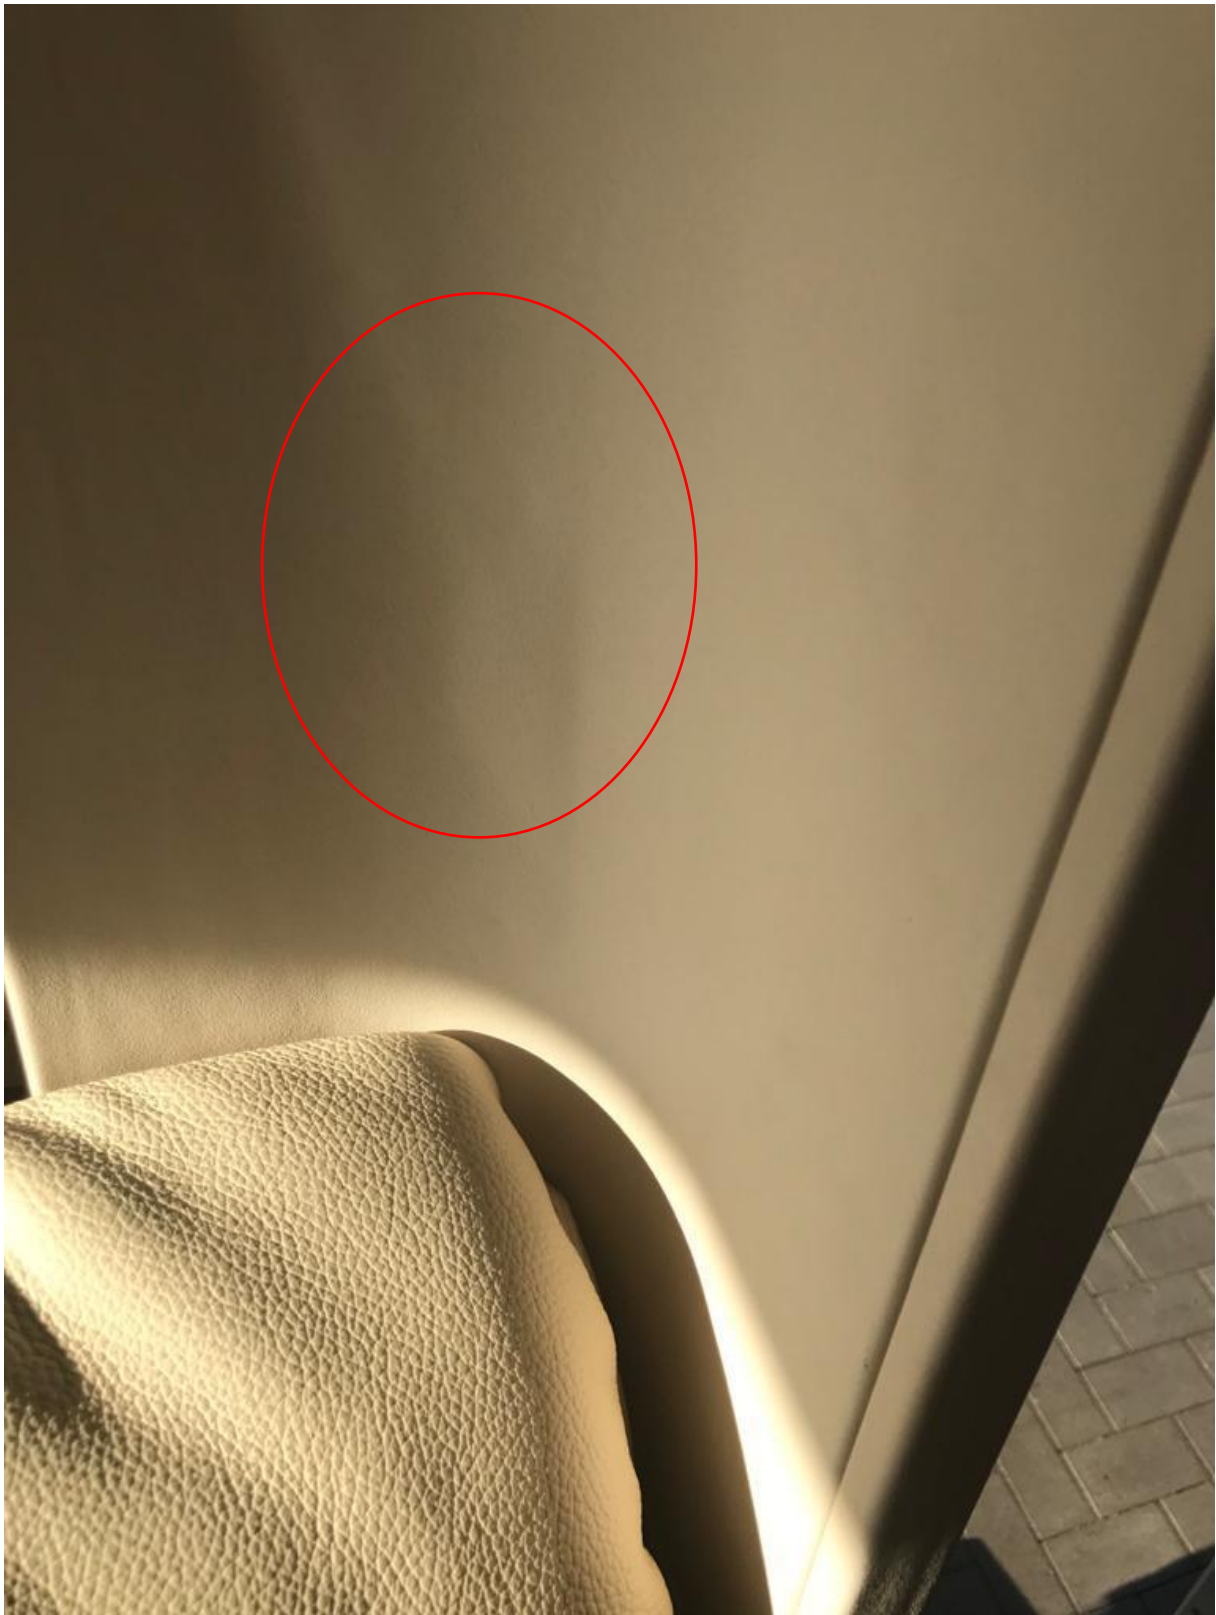
## 22. Verkleidung Einstieg links löst sich die Beschichtung
