An meinem Carver ist eine Vollluftfeder von AirSuspision einbaut. Im Rahmen einer Garantieabwicklung wurde bereits der Ventilblock ausgetauscht. Ursache damals war Feuchtigkeit, die durch das Trocknungsmittel innerhalb der beiden Kompressoren nicht mehr entfernt wurde.

#### Zusätzliche Trocknungspatrone im Ansaugweg:

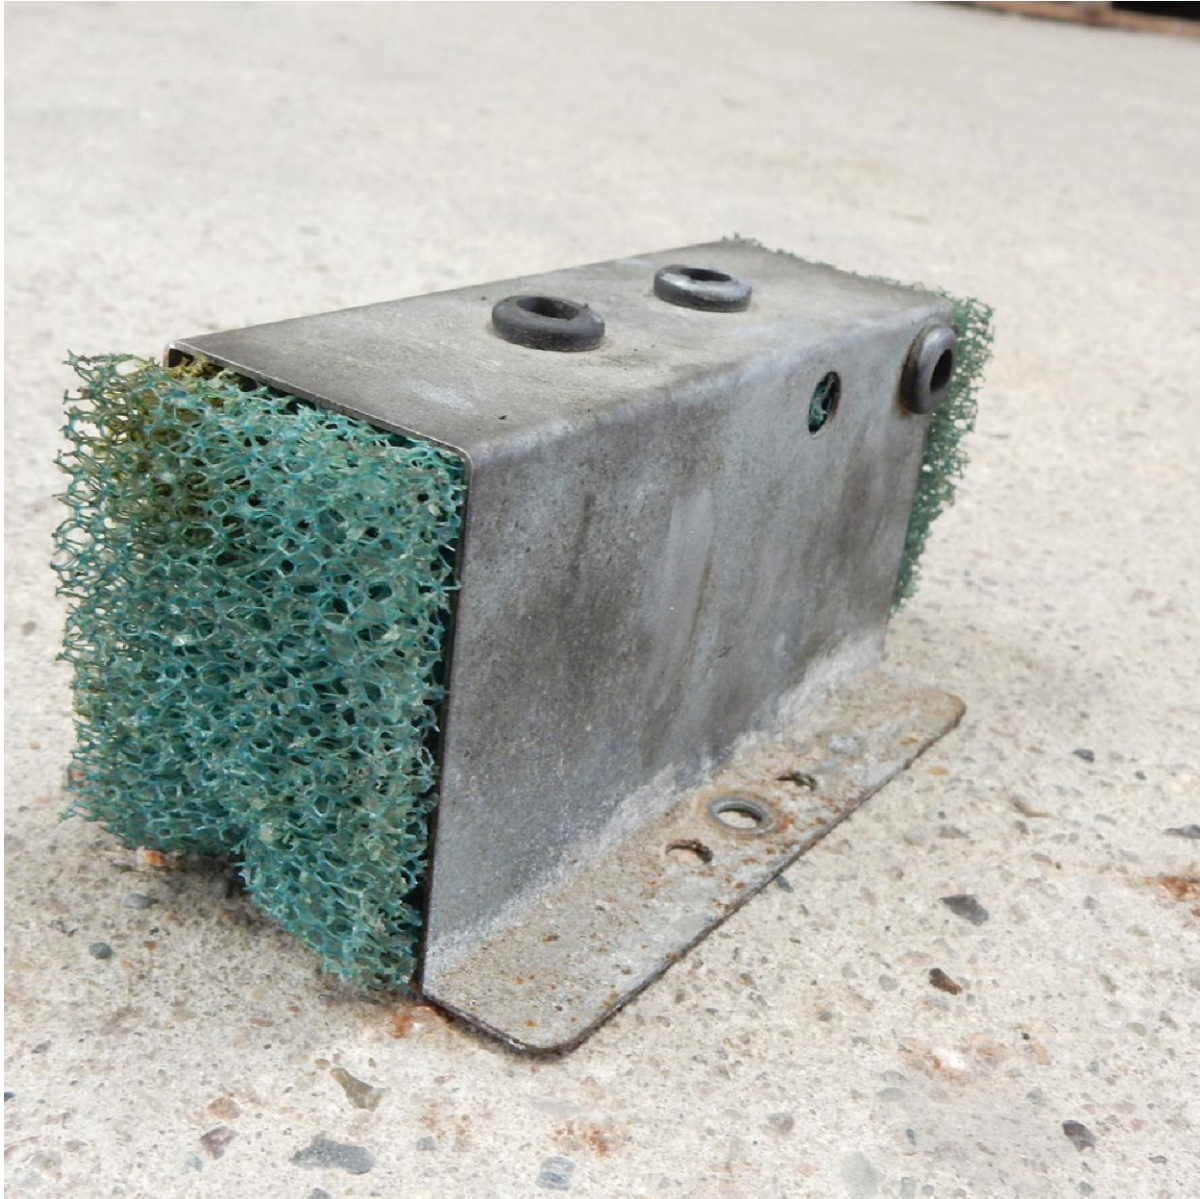
Im Bild 3 sieht man die ausgebaute Ansaugkammer einschl. eines Kunststofffilters, welches Grobteile vom Kompressor zurückhalten soll.

*Bild 3: ausgebaute gemeinsame Ansaugung für beide Kompressoren*

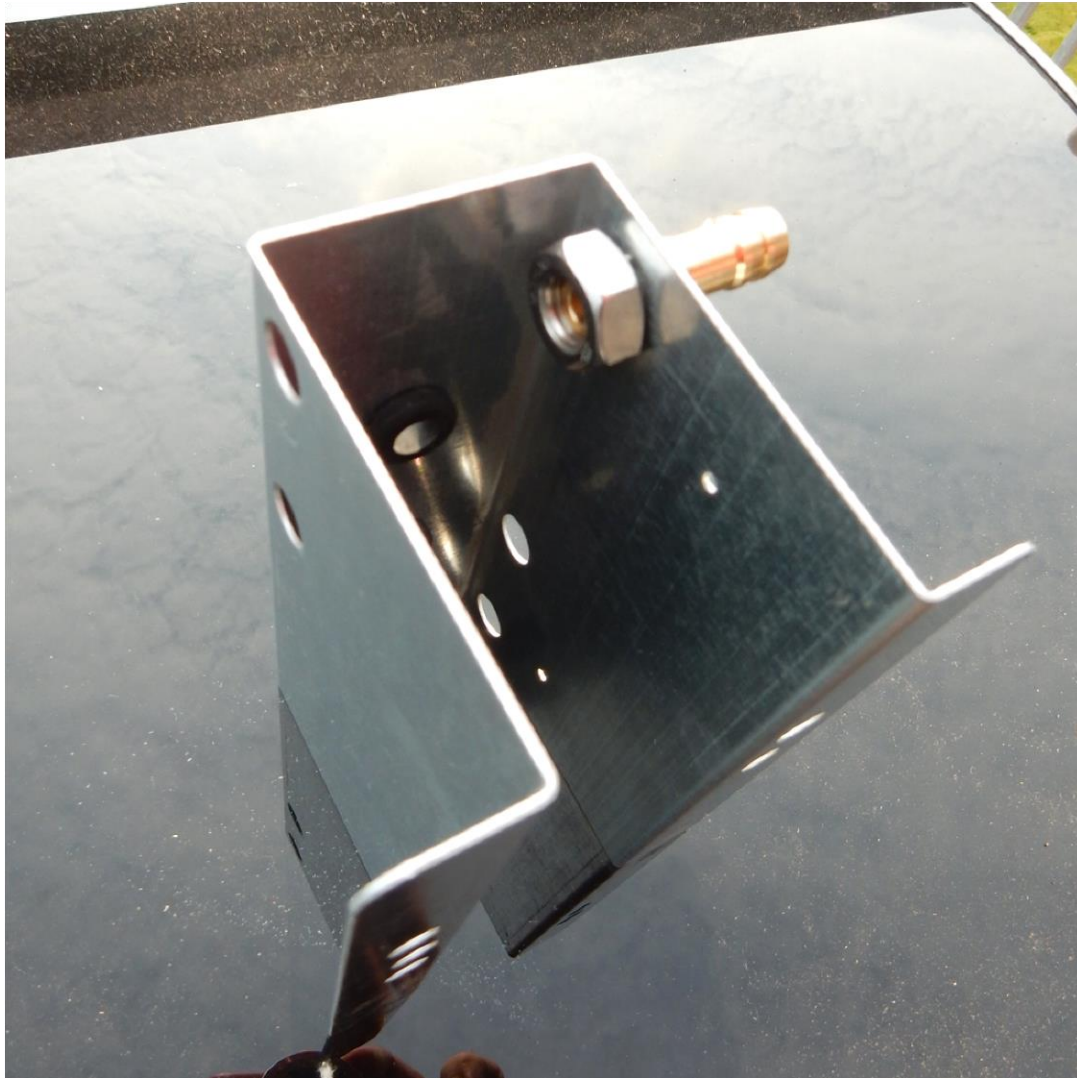
*Bild 4: modifizierte gemeinsame Ansaugung für beide Kompressoren*

In diese Ansaugkammer wird eine neue Öffnung zum Anschließen eines Druckluftschlauches installiert (siehe Bild 4). Als Anschlussmöglichkeit an die Ansaugkammer kann eine Schlauchtülle, z. B. [Link](#) eingesetzt werden.

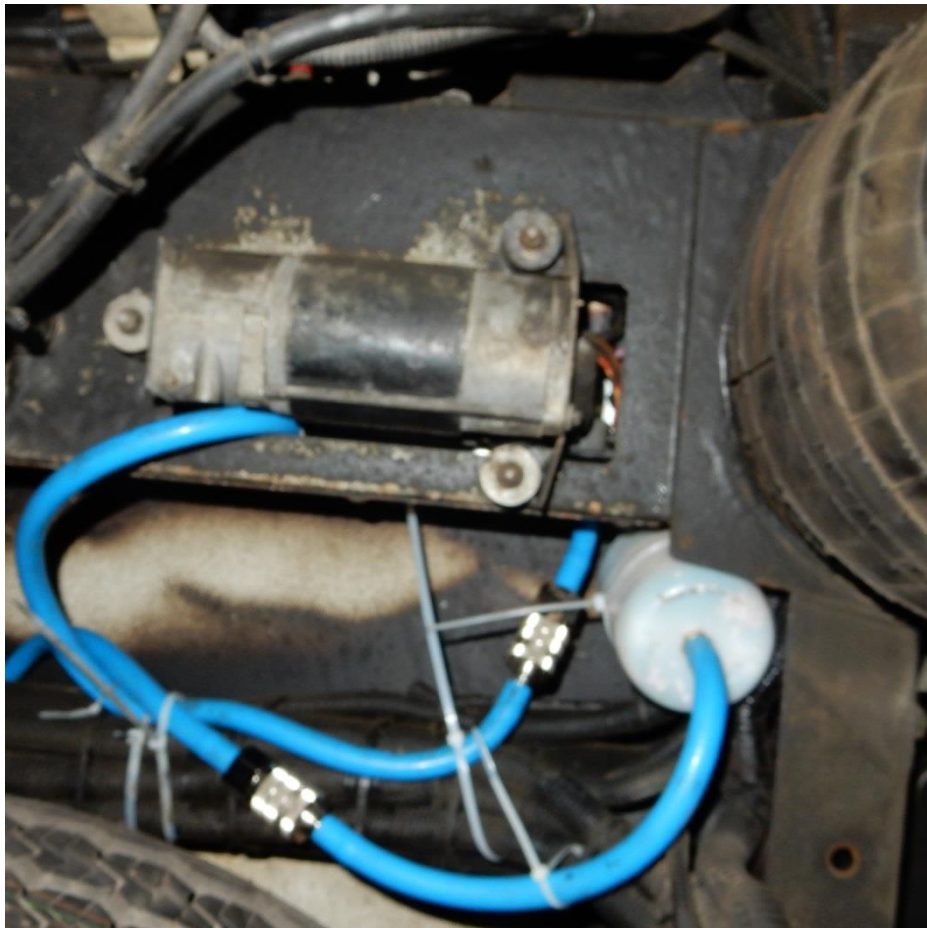
*Bild 7: im eingebauten Zustand (leider unscharf)*

Bild 7 zeigt die neue Trocknungspatrone am mit Kabelbindern gesicherten Einbauort außerhalb der Box mit den beiden Kompressoren.
