Umbau Waschtischarmatur NB Arto/Flair

Der werksseitig verbaute Wasserhahn im Waschtisch wird mit der Zeit nicht nur oben (Kartusche) sondern auch unten undicht.

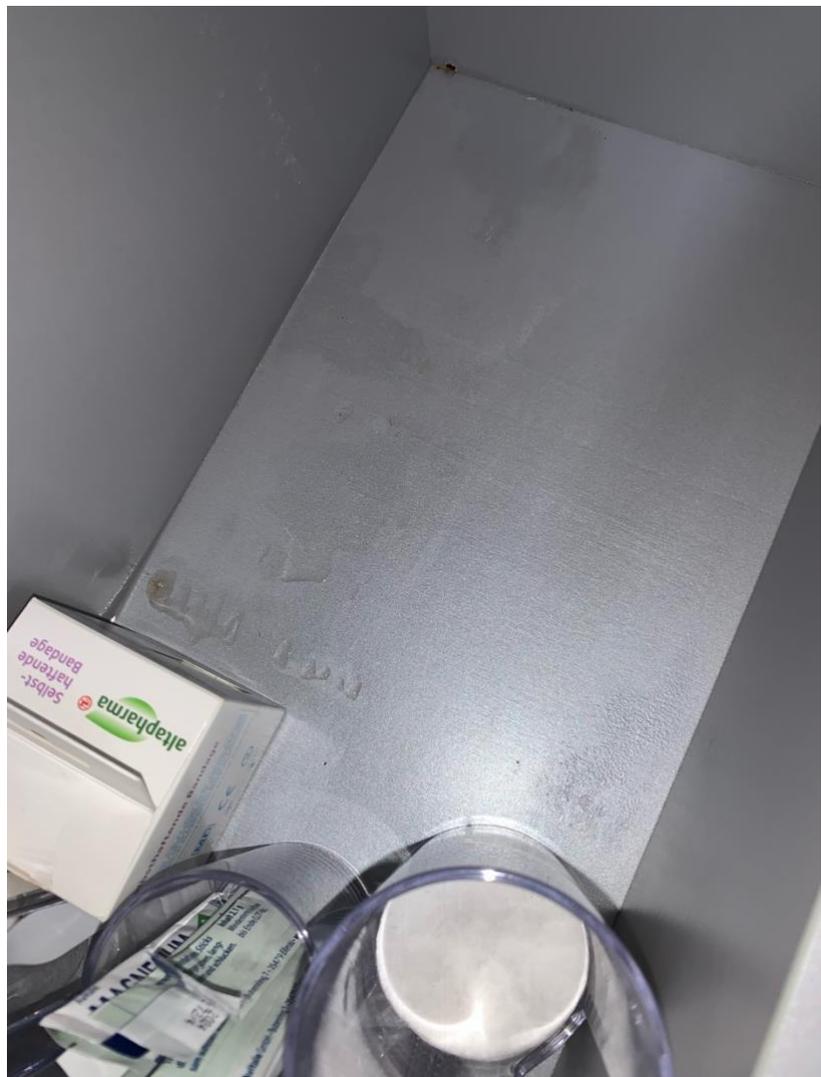
Wenn also Wasser im Unterschrank steht, tropft es aus den gesteckten Schlauchanschlüssen. Lt. NB keine Reparatur, sondern nur Austausch möglich.

Hier ist die undichte Stelle

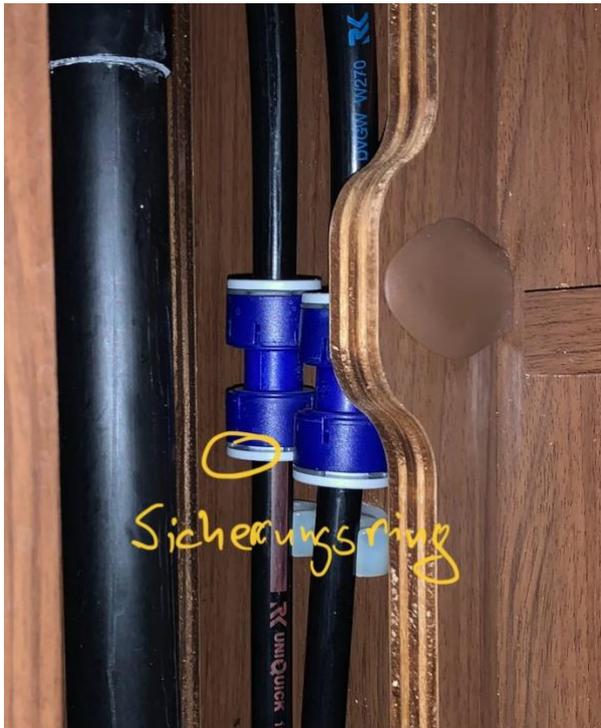
Ansicht in den Verbinder ohne Leitung mit weißem Ring „gelöst“. Die Krallen, die die Leitung halten sind zu sehen. Daher ist der weiße Ring zum blauen Verbinder hineinzudrücken, dann spreizen sich die Krallen und die Leitung läßt sich herausziehen.

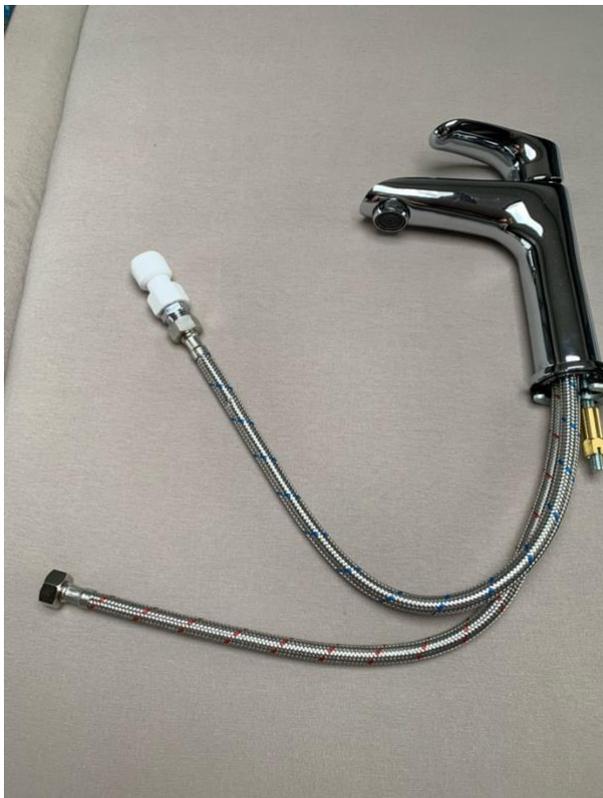
Armatur und 3/8" Verbinder aus dem Baumarkt, Leitungsverbinder aus dem Campingshop.

Den neuen Wasserhahn einsetzen, eine zweite Person hält sie in der richtigen Stellung fest. Von unten Dichtung und Halteblech aufsetzen und festschrauben.

Im Campingshop gab es nur Leitungsverbinder mit Überwurfmutter 3/8". Bei den einschlägigen Webshops gibt es den Leitungsverbinder auch mit 3/8" Aussengewinde (AG). Bedeutet eine Verschraubung weniger die undicht werden kann.
